Gutachten zum behaupteten technischen Mangel
Dienststelle:
Fahrzeug: Lkw 10t tmil
Kennzeichen

Dipl.-Ing. Otto Zimmermann
Oberstleutnant und aaS
WBK II G4/DezMilKfW
Anlage 1
Seite 1 von 4

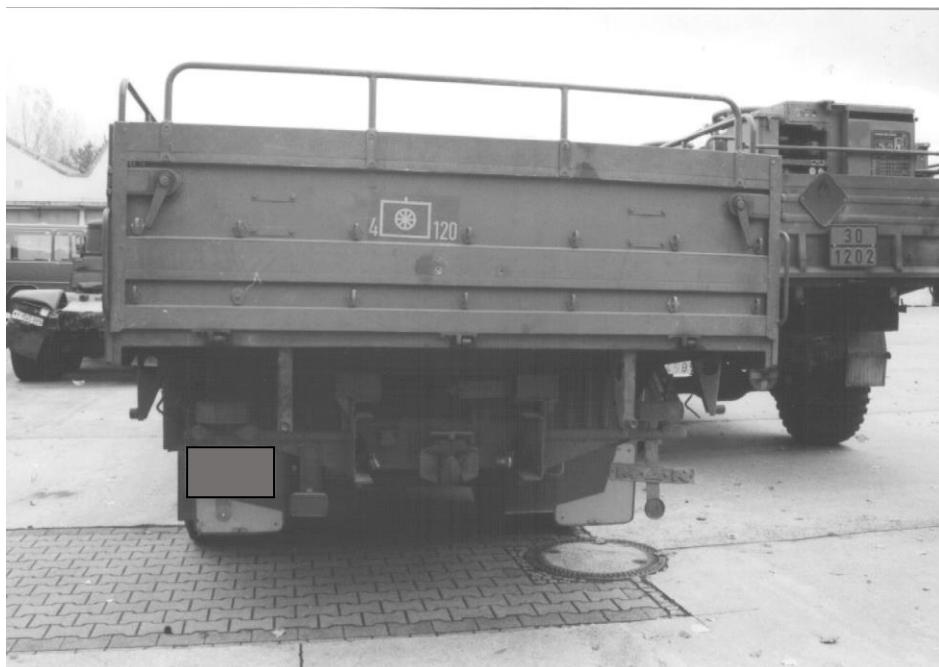
1. Bild: Fahrzeug von hinten

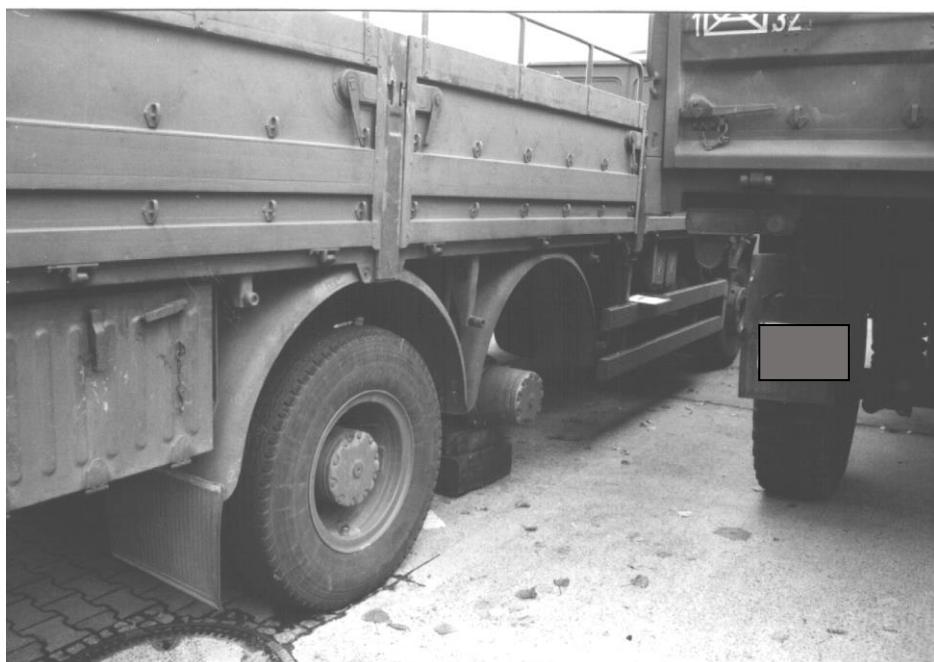
2. Bild: Fahrzeug von hinten rechts mit verlorenen Rädern der 2. Achse

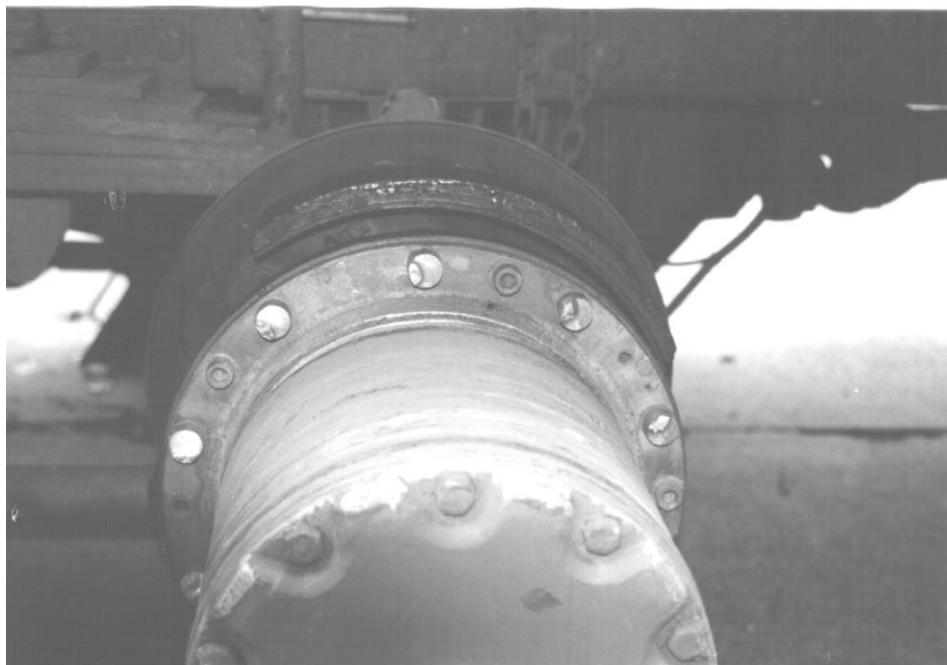
3. Bild: abgescherte Radbolzen

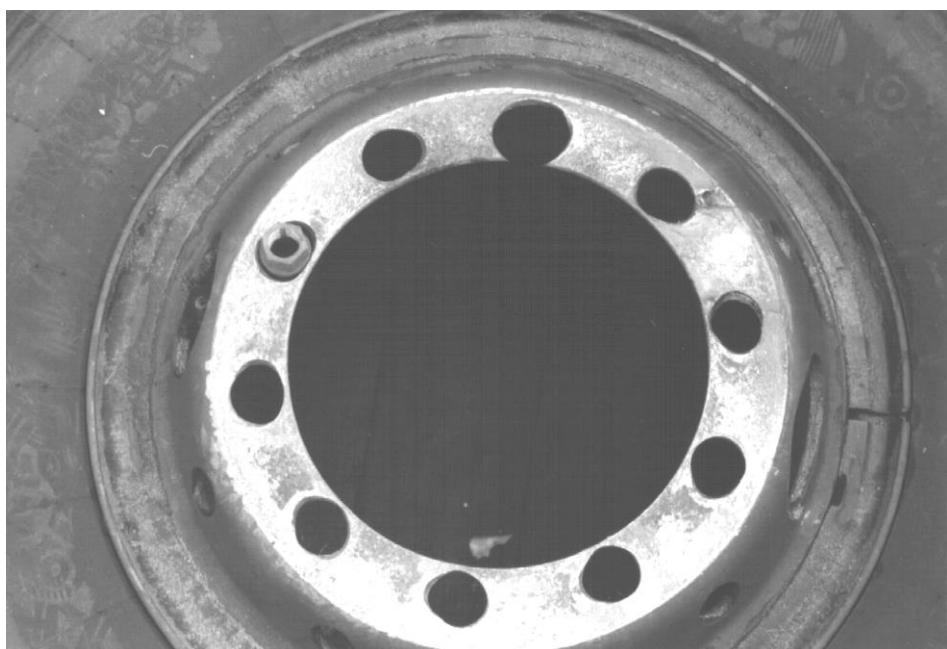
4. Bild: Äußeres Rad mit Vergleich der Löcher / Radmutter

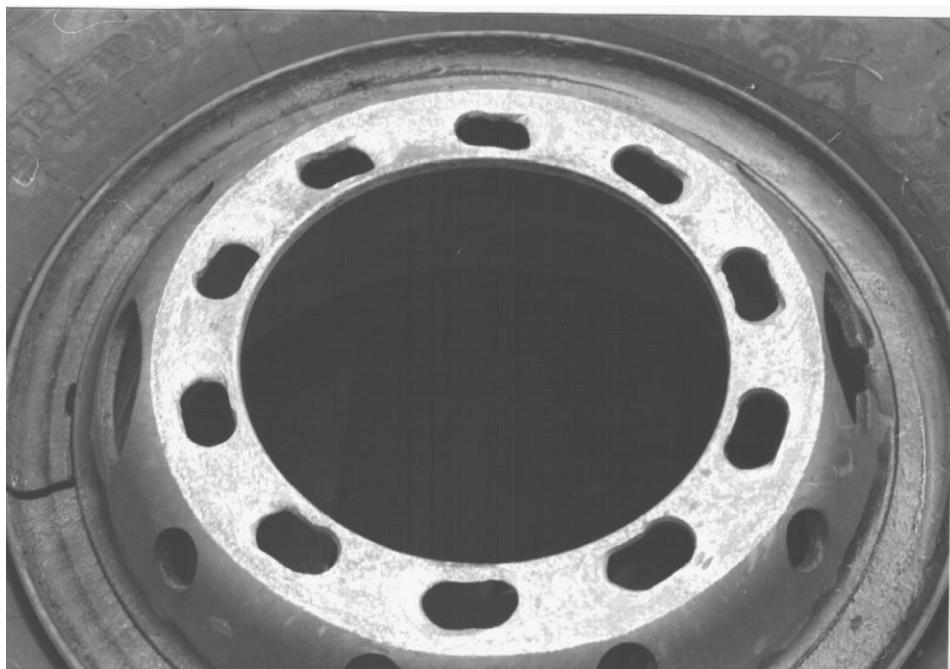
5. Bild: inneres Rad mit den erzeugten Langlöchern

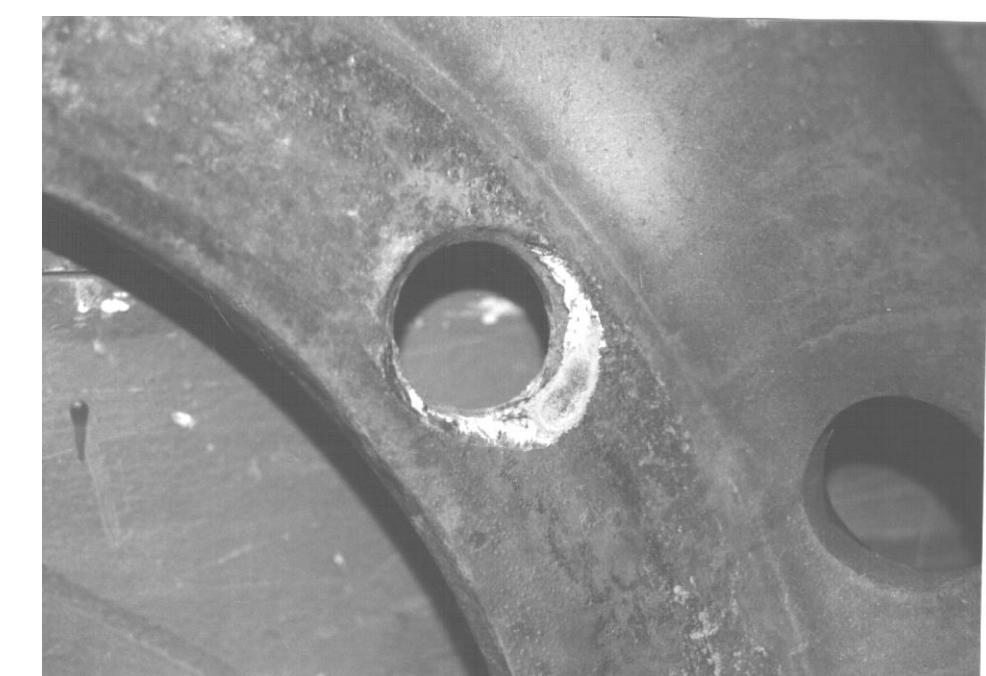
6. Bild: Reserverad mit Verschleißspuren der Muttern ohne äußeren Konusring

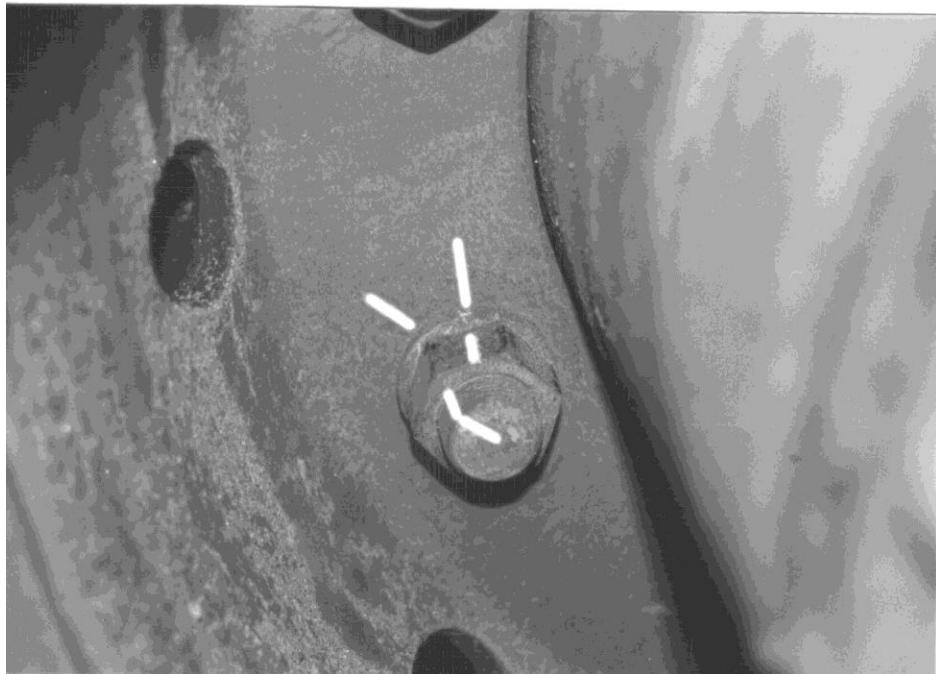
7. Bild: Nachdrehwinkel an 3. Achse
